DOKUMENTATION TRAPPHUSRENOVERING 2014 - 2023

**MARKELIUS KOLLEKTIVHUS
JOHN ERICSSONSGATAN 6, STHLM**

**Fågelbärsträdet 13
Stockholms kommun
Stockholms län**

2023-05-16

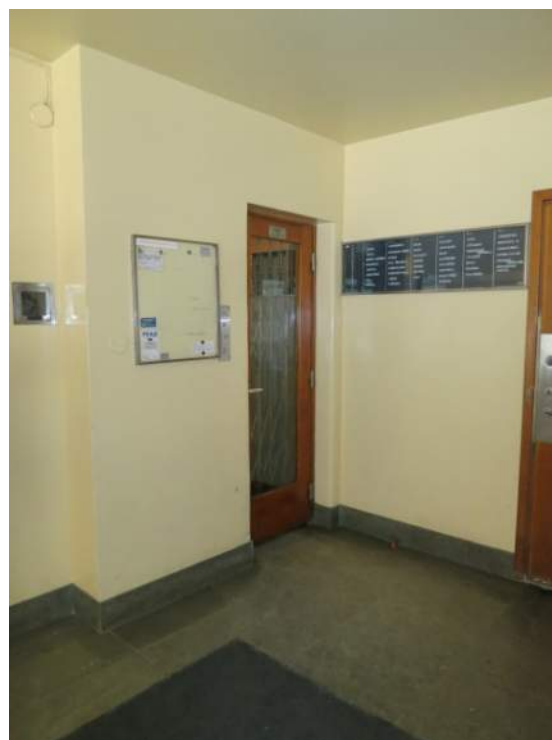
Anslagstavlan behöver riktas upp och justeras i höjd lika namntavlan tex. Anslagstavlan är ej ursprunglig som namntavlan är.

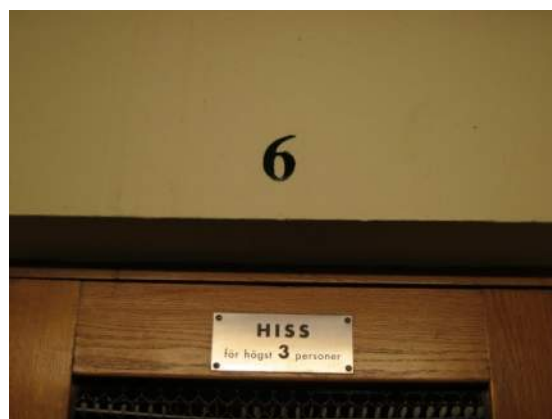
Våningsnummer av påklitrade dekal i plast.

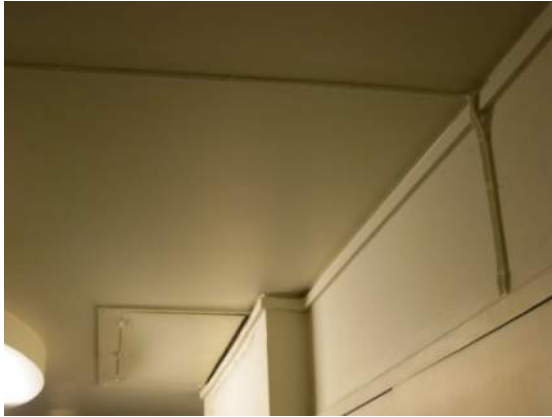
Elledningar till armaturer är olyckligt dragna tvärs korridoren. Taklisten mot tak innehåller bla data och telefonledningar.

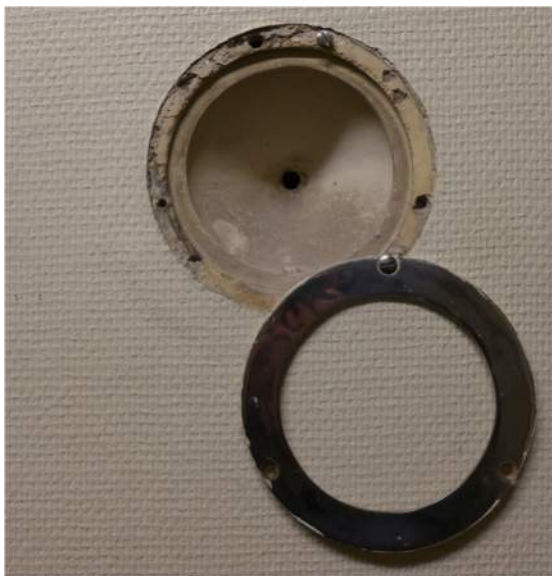
Grov målad väv på alla väggar. Den runda igenskruvade detaljen bredvid alla hissdörrar, vad är detta?

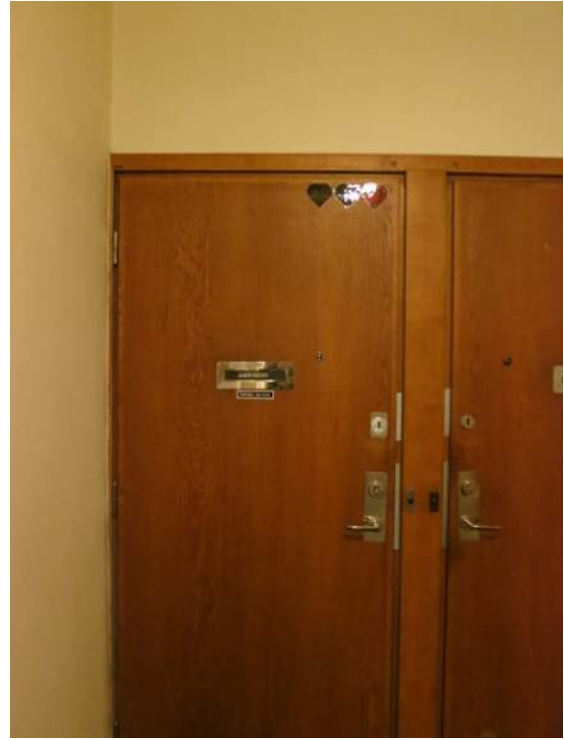
Klisterlappar bör förbjudas generellt.

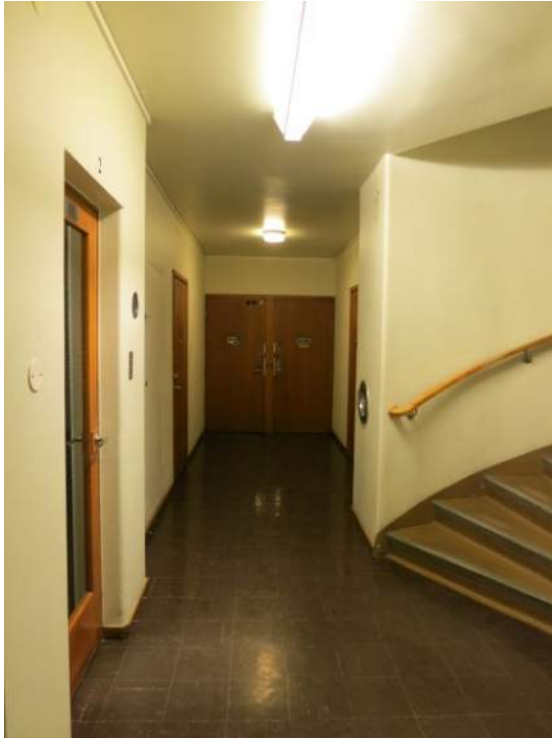
Ta ställning till befintliga armaturer. Blandade modeller runda och avlånga.

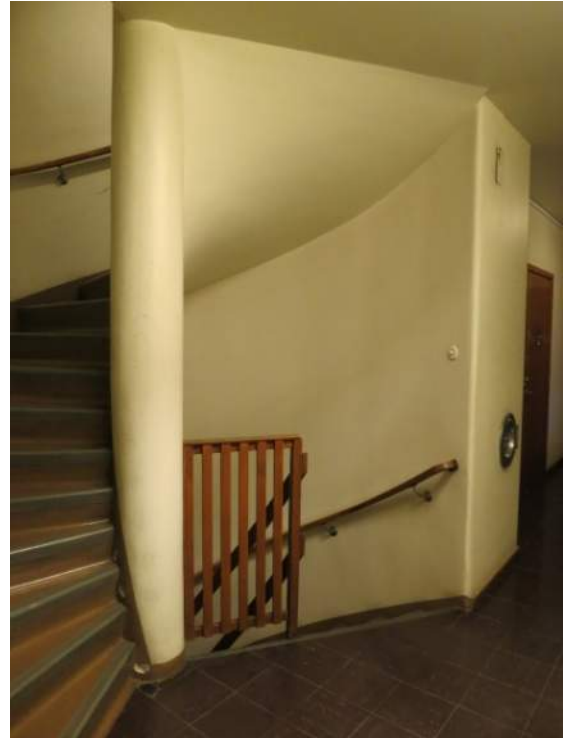
Ta ställning till befintligt räcke till källaren. Jfr med trappräcket till entréplanet, nedan.

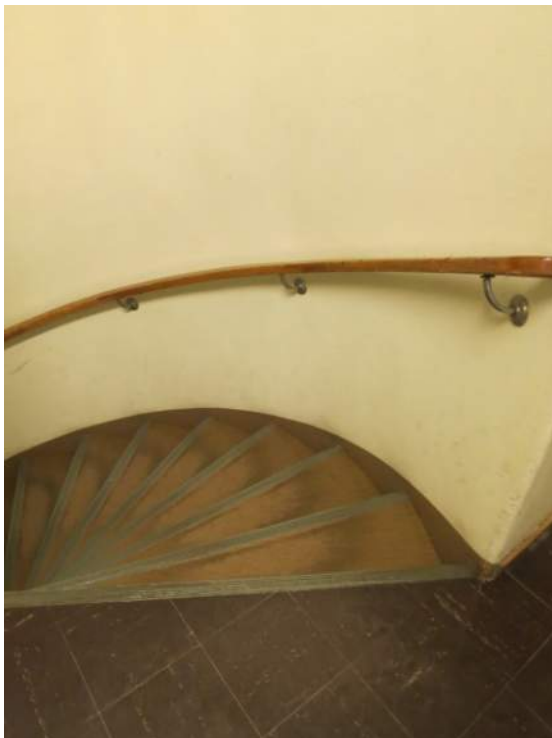
Ta ställning till befintligt golv på vilplan och i trappa inkl trappnosar.

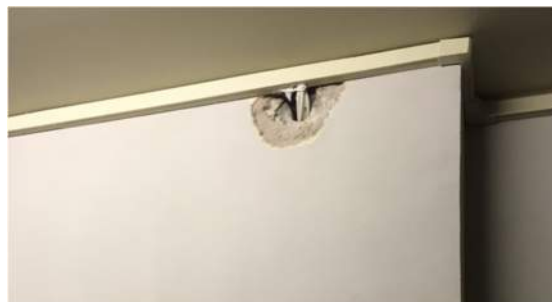
Vertikala el och fiberdragningar går i hisschaktet och har borrats ut den nya elkanalen vid tak. Ibland gick väggen sönder lite. Pga mycket hård betong kunde inte nya installationer bilas in i väggarna.

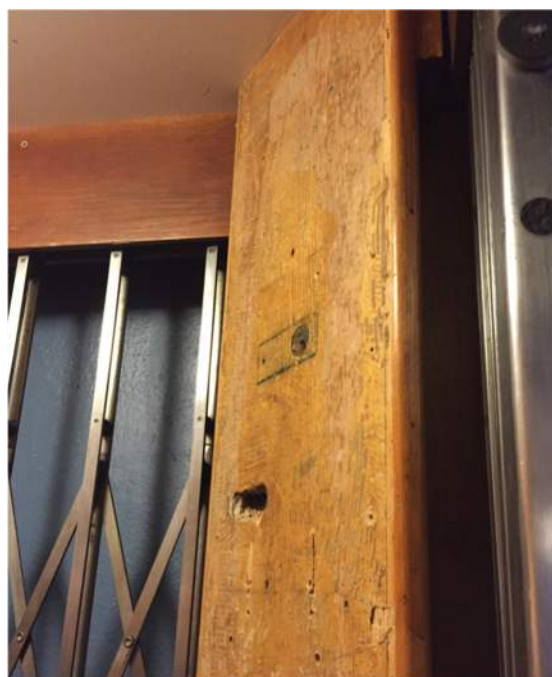
Den ursprungliga utformningen med rundade kanter framkom vid demontering, men var illa skadad.

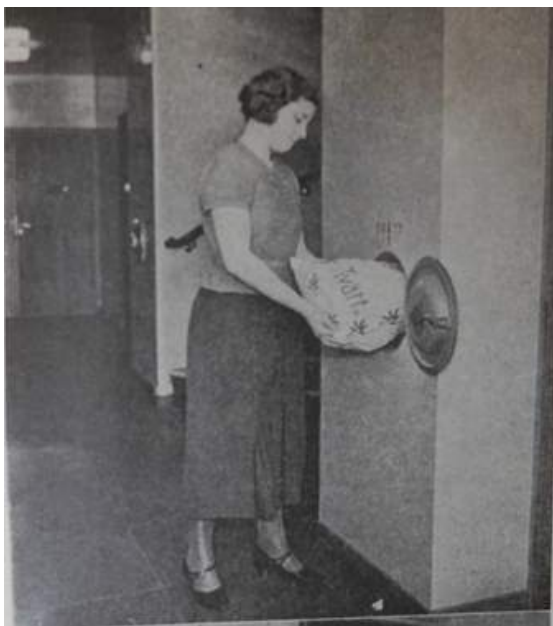
Bredvid foten går en materialskarv, ca 12-14 cm från väggen, en vägledning för gummiplattornas storlek.

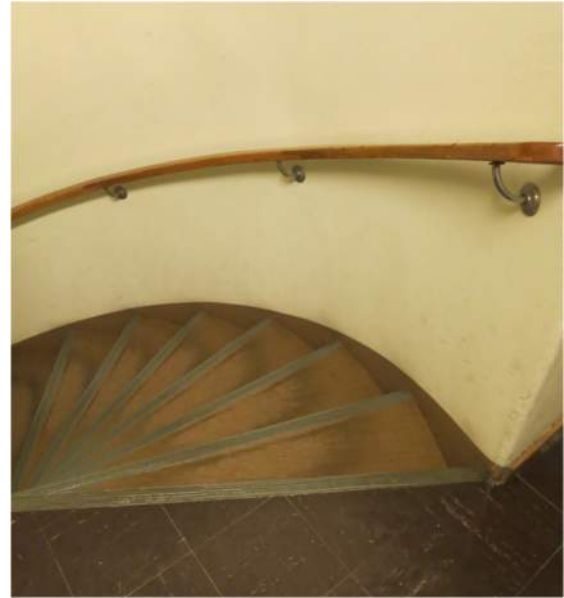
Sliten trappa med målad skursockel mot väggen, troligen från 1970-tal.

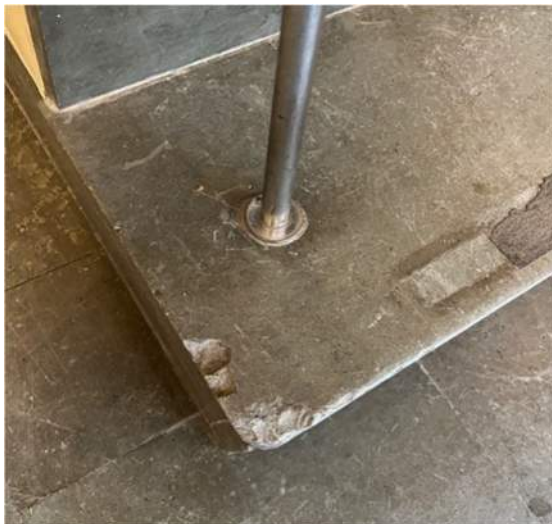
Skador i kalkstenen i utsatt trapphörn

Kalkstenstrappan är rengjord från halktejp och polish och små skador, bla på nedre trappstegets utsatta ytterhörn, är lagat med stenlagningsbruk.

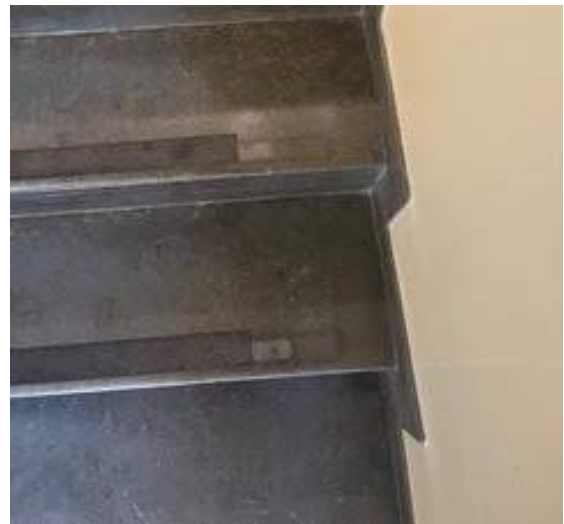
Misspyrdande halktejp och spår av gammal tejp.

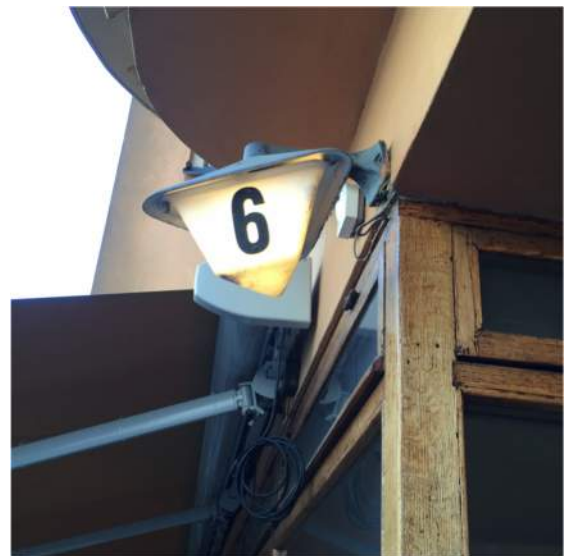
Utomhusarmaturen utbytt till en standardarmatur från 1960-70-talet, lite tilltufsad.

Nyttillverkad gatunummerarmatur efter förebild från 1935, ritad av AIX Arkitekter.
