Restaureringen av
MARKELIUS KOLLEKTIVHUS

Mats Fredriksson och Katarina Lundeberg

Bebyggelsehistoria med byggnadsvård 5 p 1992
Konstvetenskapliga Institutionen, Stockholms Universitet

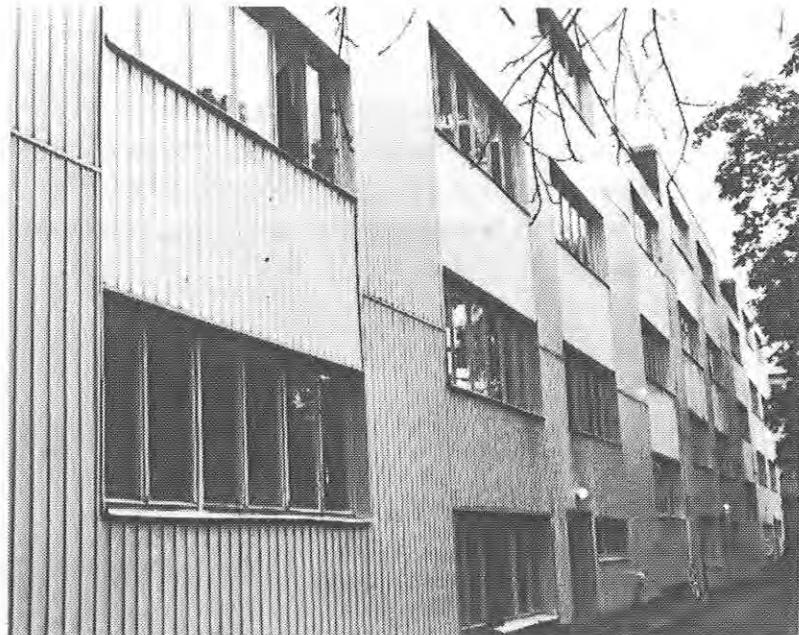
*Plåtinklätt hus
i kvarteret Gräset , figur 2.*

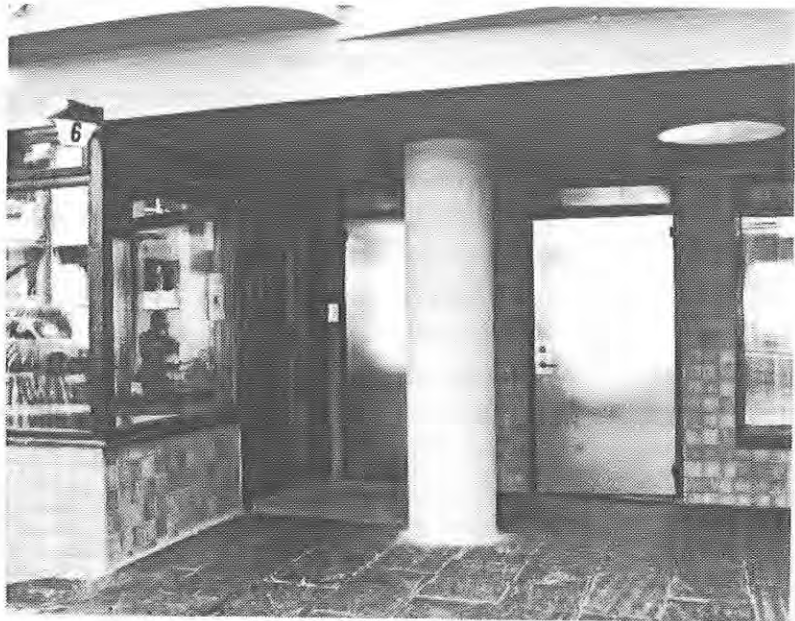
*Nya soprumsdörrar vid entrén,
figur 24.*

Den nya soprumslösning som styrelsen föreslog och Arksam projekterade, för att rädda entrérummet och för att möta de arbetsmiljökrav som framkommit, innebar att ett nytt soprum byggdes på platsen för ett tidigare soprum för restaurangen. Detta innebar att sophämtning skulle göras via den befintliga källartrappan med hjälp av en trapplift. En förutsättning för att detta skulle fungera var att hissen drogs ned till källaren och att transporter till källaren kunde ske via hissen. De moderna brandkraven medförde att de breddade dörrarna till källartrappan och grovsoprum gjordes i stål, men i ett liknande utförande och i samma indelning som de tidigare dörrarna i trä med blank plåt. Stålkarmarna målades i träimitation och i utrymmet för överfönster sitter en blank plåt. Denna lösning passar in i de övriga entrepartiernas utförande. En vanlig branddörr i standardutförande hade förändrat entréns utseende.³⁴

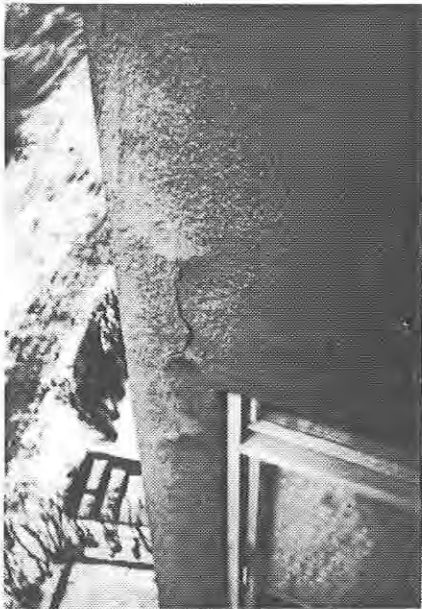
Den befintliga putsen både mot gatan och mot gården var i dåligt skick på grund av fuktskador bland annat orsakade av vatten som runnit från terrassen på sjätte våningen. En cementhaltig sprutputs hade lagts utanpå den ursprungliga kalkputsen vid den senaste renoeringen av gårdsfasaden 1965 och av gatufasaden 1977. Putsen var sprucken och hade delvis släppt från underlaget. Sprutputsen gav dessutom en grovkornig yta, vilken störde det ursprungliga formspråket och putsen hade smutsats hårt. All puts knackades ned och nyputsning gjordes med hydragiskt kalkbruk och avfärgades med kalkfärg. Det hade varit tekniskt möjligt att laga puts-

Fasaddetalj vid besiktningen 1988, figur 25.

fasaden med kalkcementbruk men då hade man ej på ett trovärdigt sätt lyckats återskapa husets ursprungliga funkiskaraktär, där den släta kalkputsytan är ett viktigt inslag. Kalkavfärgningen utfördes efter vissa diskussioner med fabriksblandad kalkfärg i 3 omgångar istället för Arksams ursprungliga rekommendation, som föreskrev en på platsen blandad gotlandskalkfärg i sju tunna strykningar. Ett bevis för att avfärgningen ändå fick den djupa och levande yta som eftersträvades är att många kunniga antikvarier uttalat sig om hur bra "gotlandskalkavfärgningen" blev.³⁶

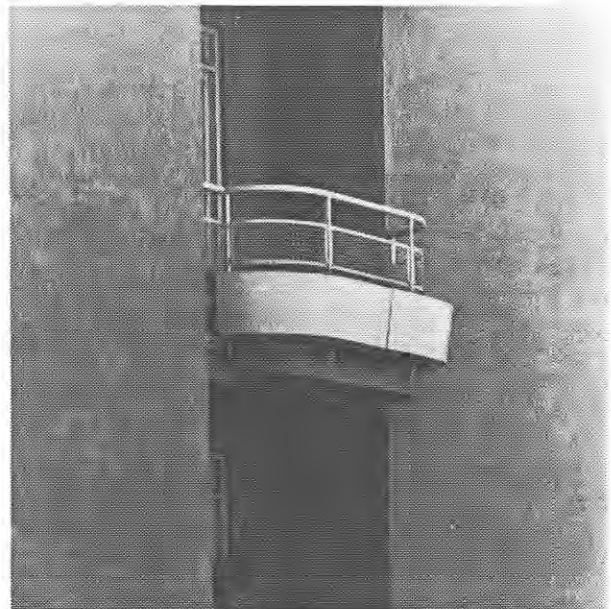
Fasaddetalj efter renoveringen, figur 26.

Kulören är den ursprungliga som skrapats fram. De antikvariskt sakkunniga hade förväntat sig en vit färg, som de sett som den tidiga funkisens ideal. Genom att prover skrapades fram undveks diskussioner om vackert och fult och efteråt uppskattas den kraftigt gula kulören av de flesta.³⁷ Mot gatan hade huset en sockel av klinker som var övermålad med cementfärg. Försök att skrapa ned bemålningen misslyckades varför klinkern ersattes med ny som i format och färg stämmer med den ursprungliga. Pelarna vid entrén målades i en kulör lika den på fasaden. Här önskade sig föreningen en tåligare inklädnad till exempel i plåt, men gav efter för arkitektens synpunkter om att återskapa det ursprungliga utséendet.³⁸

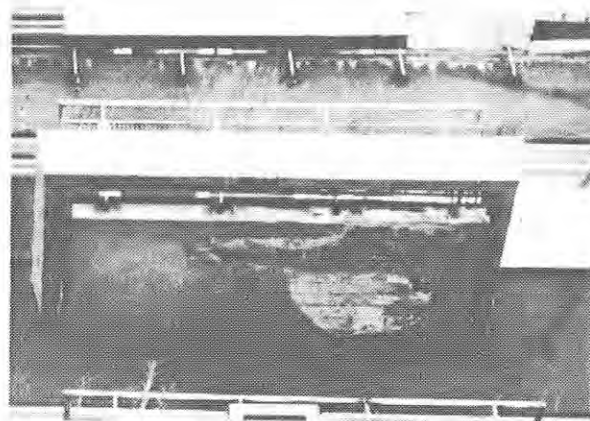
När fasadrenoveringen på gårdssidan skulle påbörjas och ställningar redan var uppsatta visade sig samtliga balkongplattor vara i så dåligt skick att de måste rivas.

Skadad balkongplatta, figur 27.

Tidigare hade bedömts att endast två plattor skulle behöva rivas. Balkongplattorna visade sig sakna framkantsarmering. Därtill var den tvärgående armeringen för liten och kraftigt rostangripen varför akut rasrisk förelåg. Den ursprungliga konstruktionen var således undermålig och måste förbättras i de nya balkongerna. Ett snabbt beslut måste tas medan ställningen fanns på plats. Tre alternativ diskuterades. Det första alternativet var att riva de gamla balkongerna och genomföra fasadputsningen utan att bygga nya balkonger. Det andra alternativet var att riva de gamla balkongerna och ersätta dem med nya av prefabricerad typ med modern form till en kostnad av cirka 19 000 kronor per styck. Det tredje alternativet var att ersätta de gamla balkongerna med nya platsgjutna balkonger med utseende som de gamla till en kostnad av runt 70 000 kronor per styck.³⁹

Alternativen prövades i skisser. Jan Lisinski argumenterade för att återskapa de ursprungliga släta balkongerna genom att hänvisa till att Markelius arkitektur inte arbetade med synliga konstruktiva exteriördetaljer som konsolerna under balkongplattorna riskerade att bli. Markelius arbetade i stället med abstrakta släta horisontella och vertikala ytor. Efter påtryckningar från stadsmuséet och hot om att bygglov ej skulle beviljas, valdes det tredje alternativet med stora extrakostnader som följd. Ytterligare diskussion uppstod om detaljutformningen av balkongplattorna. En modern balkongplatta har ett spår, en droppnäsa, som hindrar vatten att söka sig runt kanten till undersidan av plattan. Detta spår skulle ha avtecknat sig tydligt i detta sammanhang och Britt Wisth från stadsmuséet förordade en helt slät undersida som de ursprungliga balkongerna haft.⁴⁰ En lösning med en liten diskret droppnäsa högt upp på plattans kant valdes.⁴¹

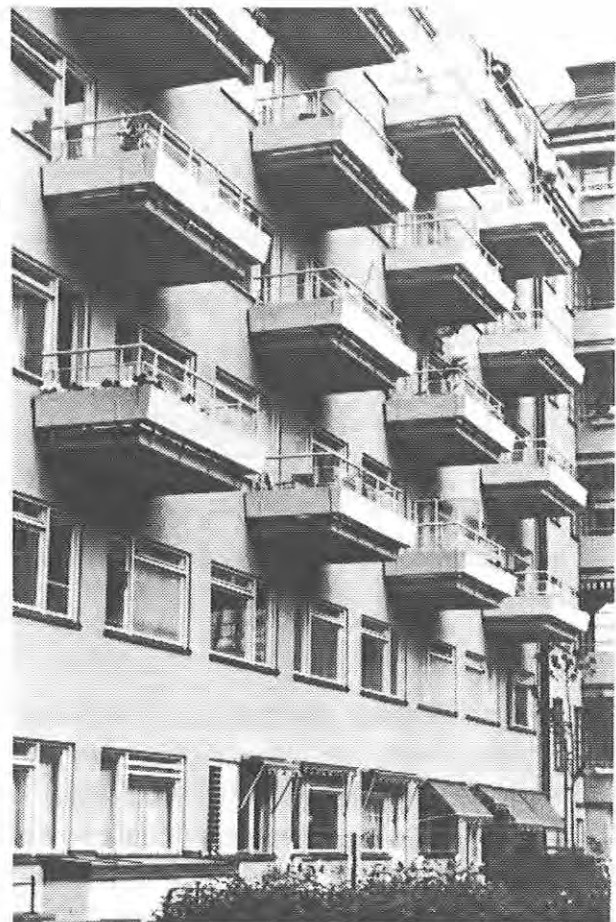
*Gårdsfasaden efter renoveringen
med nya balkonger, figur 29.*

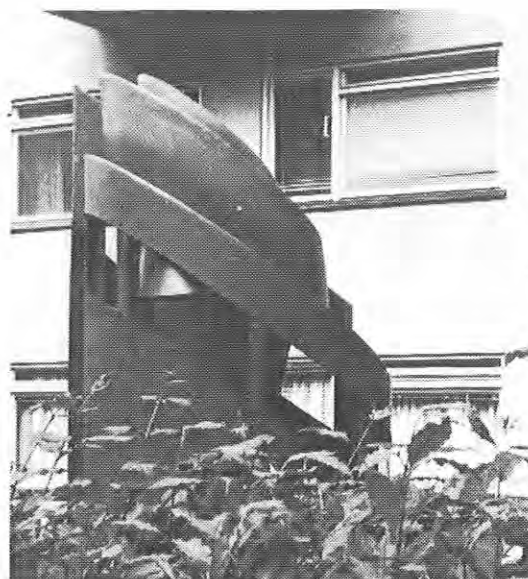
*Ventilationstorn på gårdssidan,
figur 33.*

På gården ordnades en inhängnad lekplats för daghemmet och ventilationen krävde ett arrangemang för insug och utblås av luft. Stadsmuséet var angelägna om att inte ställa hinder i vägen för daghemmet eller restaurangen eftersom de var en viktig del av husets kulturhistoria.⁴⁷ Både lekplatsen och ventilationsdonen fick en konstnärlig gestaltning av skulptör och högskolelektor Cheryl Akner-Koler boende, i huset. Hon har inspirerats av Markelius formspråk, främst i hans textilkonst, med förskjutna halvcirklar.⁴⁸
