Funktionalismen

– värd att vårda!
do.co.mo.mo_

En fallstudie av upprustning

Markelius kollektivhus

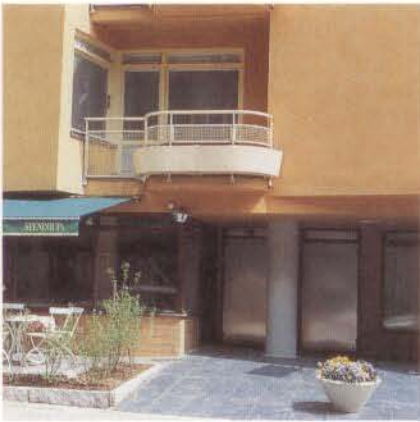
*Förbättrad sophantering var utgångspunkten för upprustningen av byggnaden. Här höll den på att innebära total ombyggnad av entrén och delar av gatusfasaden, men genom en envis bostadsrättsförening och erfaren arkitektfirma kunde en bättre lösning genomföras. Här syns sopdörren diskret placerad vid sidan av entrén, av brandskyddsskäl utförd i stål, men anpassad till de befintliga dörrarnas utformning bl a genom att stälkarmen målades så att den såg ut som trä.
(Foto Jan Lisinski)*

Genom åren har mycket förändrats. Huset var slitet, det hade fått andra ytskikt och kulörer, daghemmet var nedlagt, restaurangen hade drivit sin verksamhet hela tiden men mathissarna fungerade bristfälligt. Nya normer för sophämtning innebar att den vackra entrén riskerade att byggas sönder.

Det sistnämnda accepterade inte bostadsrättsföreningen och en arkitektfirma med breda ombyggnadserfarenheter kopplades in. 1988 påbörjades projekteringen och vid årsskiftet 1991/92 hade fasader, balkonger, badrum och entré renoverats, restaurangventilationen rustats upp, mathisarna satts i funktion och ett barndaghem återuppstått i de ursprungliga lokalerna.

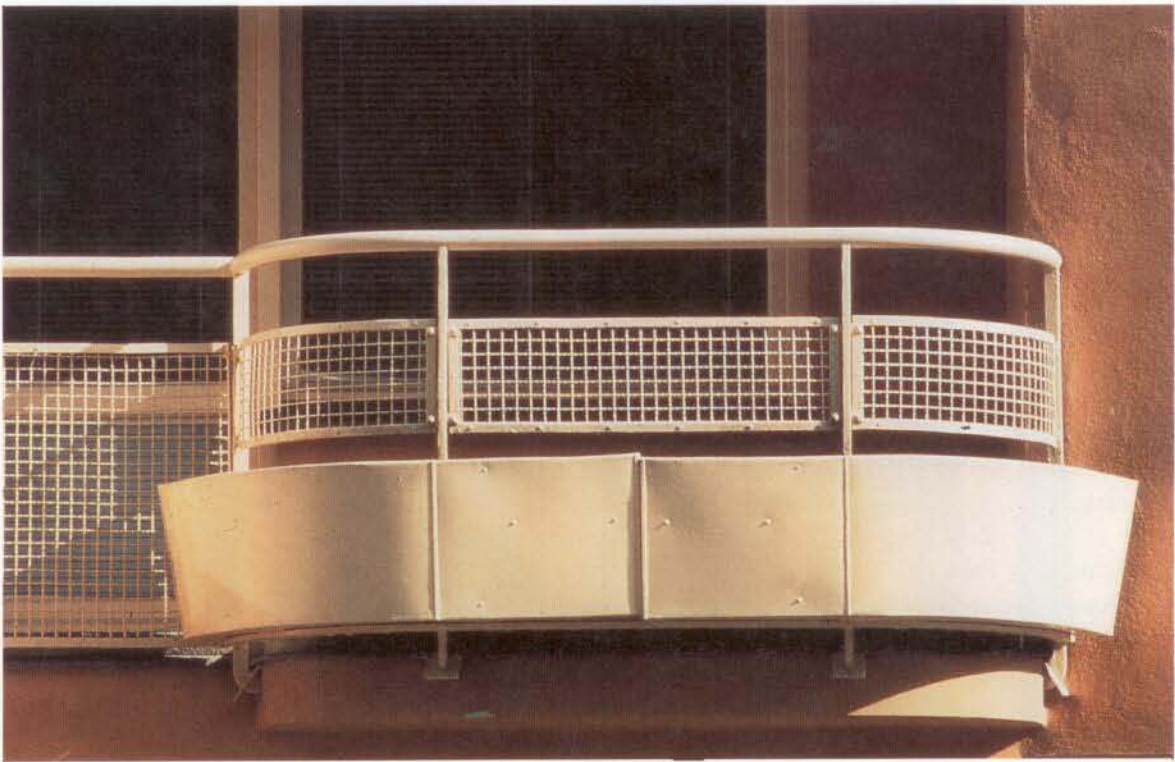
Idag har byggnaden återfått en slät kalkputs. Den ursprungliga färgsättningen har tagits fram på såväl puts som på snickerier och balkongfronter. Markelius färgsättning från mitten av 1930-talet visade sig vara medveten och kulörstark. En mustig, nästan gulröd kalkavfärgning står vackert mot de linoljefärgsmålade, ockragula snickerierna och balkongfronterna. (Foto Ingrid Wilken, nedan tv)

Men det motsatta förhållningssättet har ofta varit det vanliga. Ett konkret exempel på detta är den kalkcementputs som på 1960-talet sprutades ovanpå den ursprungliga kalkputsen på kollektivhuset. Resultatet blev inte bara att man ersatte en slät putsyta med en vass och småknottrig som lätt samlade smuts; putsytan blev också för tät och kunde inte andas.

Fukt samlades bakom ytputsen utan att kunna ta sig ut. Efterhand började den spricka, men dessförinnan hade även den underliggande putsen hunnit ta skada. Inte förbättrades situationen av att avvattningen av takterrasserna förändrats. Ursprungligen togs vatten från dessa ner via invändiga stuprör. Vid den tidigare upprustningen hade altanerna gjutits över med ett betonglager vilket innebar att regnvattnet ledades ut över kanten och rann ner utmed fasaderna. Fuktbelastningen på fasadputsen ökades därmed ytterligare.

Idag är avvattningen omhändertagen och hela byggnaden åter kalkputsad. Efter att provtytor utförts, varvid såväl frågan om ursprunglig kulör som ytputsens struktur och avfärgningens karaktär studerats, kunde lämpligt utförande godkännas. Fasaden kalkputsades och målades (inte sprutades) med tre lager fabriksblandad, mustigt ockrafärgad kalkfärg för att få fram en levande yta. En mer avancerad metod med tunnare, platsblandad kalkfärg i sju lager blev för dyrbar för beställaren.

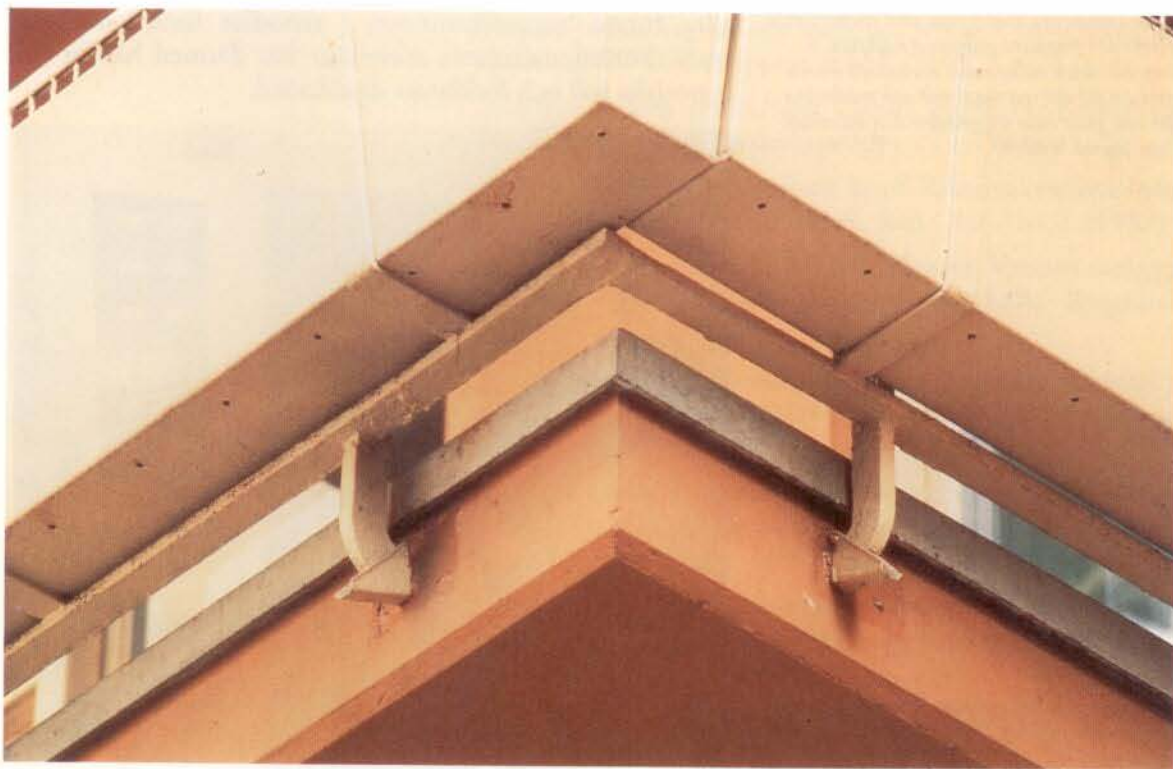
Samtliga betongplattor mot gårdssidan fick pga brister i den ursprungliga konstruktionen rivs och gjutas om. I samband med detta fanns flera förslag på lösningar, men respekten för byggnadens arkitektur fällde utslaget. Balkongfronterna och även de karaktäristiska 'droppnäsorna' runt räckesstolparnas infästning i betongplattan togs tillvara och återanvändes. Nya balkongplattor med den för byggnaden karaktäristiska, släta undersidan göts kring de befintliga I-balkarna. (Foto Ingrid Wilken, nedan)

När kollektivhuset uppfördes vid 1930-talets mitt var betongtekniken i husbyggnadssammanhang ännu förhållandevis ung. Alla lösningar var därmed inte så tekniskt genomtänkta, vilket visade sig på gårdssidans balkonger.

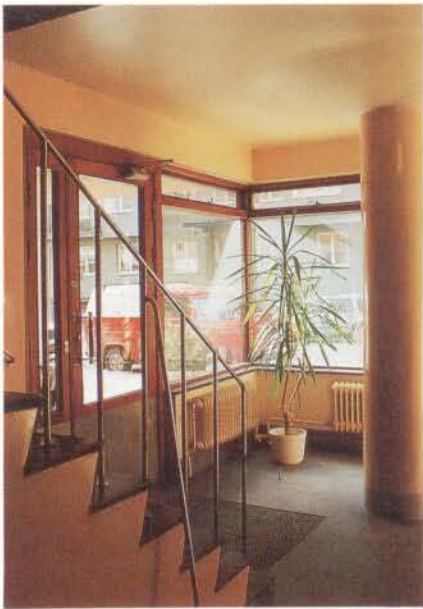
Genom åren hade väggarna i kollektivhusets entré försetts med en grov väv, målade i ljusgrönt. Takbelysningen hade bytts ut och nya, lite för höga radiatorer placerats under fönstren. Tillsynes små förändringar medförde att entrén hade blivit ful och tråkig. Men skrapade man på senare års tillägg dök Markelius ursprungliga färgsättning fram: en blank oljelack i ljusockna kulör, som stod vackert mot golvet och trappans grågröna kalksten. I återställt skick välkomnar nu entrén husets besökare på det sparsmakade och medvetna sätt som givit hela byggnaden dess karaktär. (Foto Ingrid Wilken)

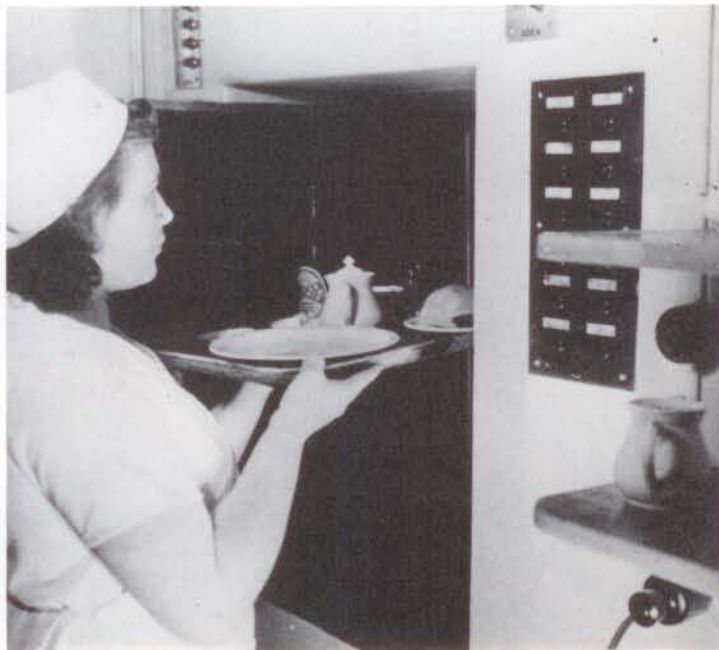
Mathissen i kollektivhuset fungerar i dag på samma sätt som på 1930-talet! (Foto i Arkitekturmuseum)
