DOKUMENTATION TRAPPHUSRENOVERING 2014 - 2023

**MARKELIUS KOLLEKTIVHUS
JOHN ERICSSONSGATAN 6, STHLM**

**Fågelbärsträdet 13
Stockholms kommun
Stockholms län**

2023-05-16

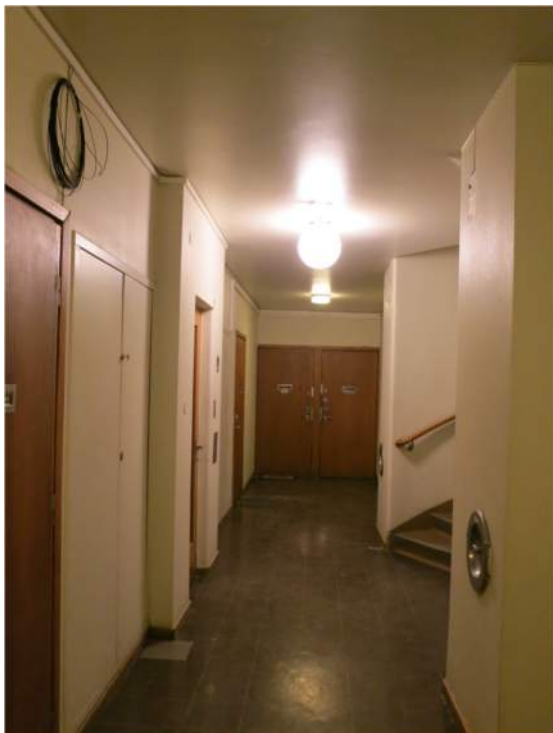
Provvarmatur, rund glob provas framför hissen. Längre bort sitter fortfarande en rund, platt kvar från 1970-talet. Ny kabellist monterad vid tak och fiberdragningarna är påbörjade.

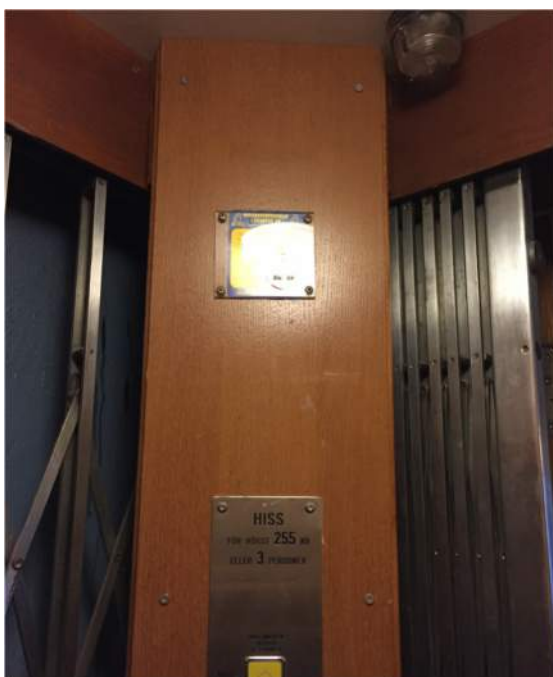
En senare tillagd anslagstavla i hissen, borttagen.

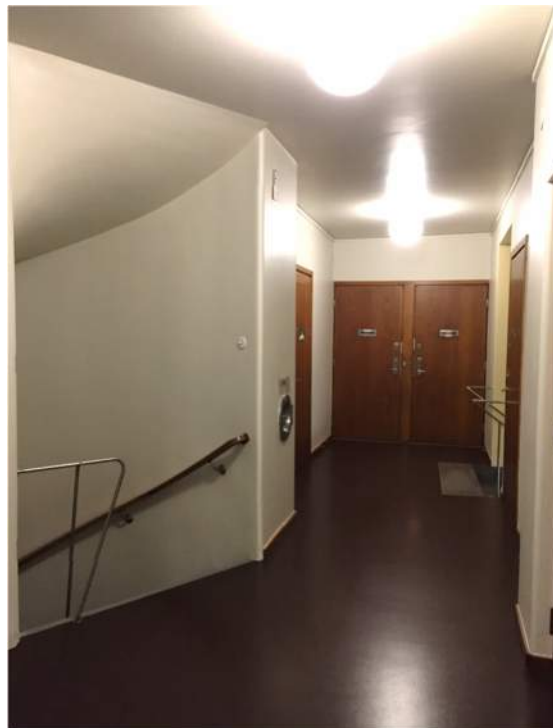
Entrédörrarna har ytskiktsrenoverats genom rengöring och oljning/vaxning. Samtliga beslag har behållits, skyltning hålls enhetlig enl brf's regler.

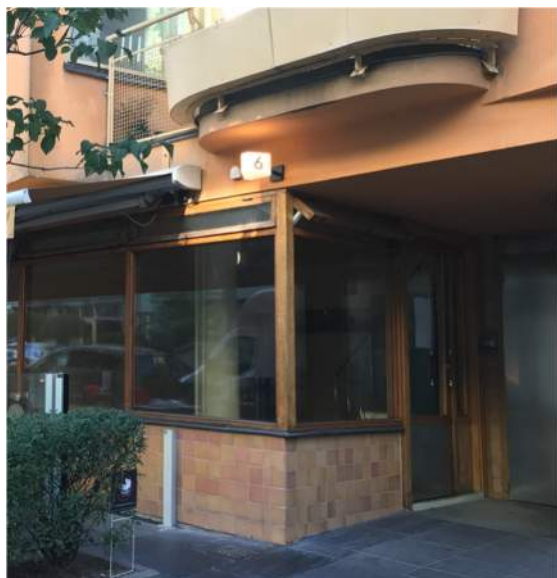
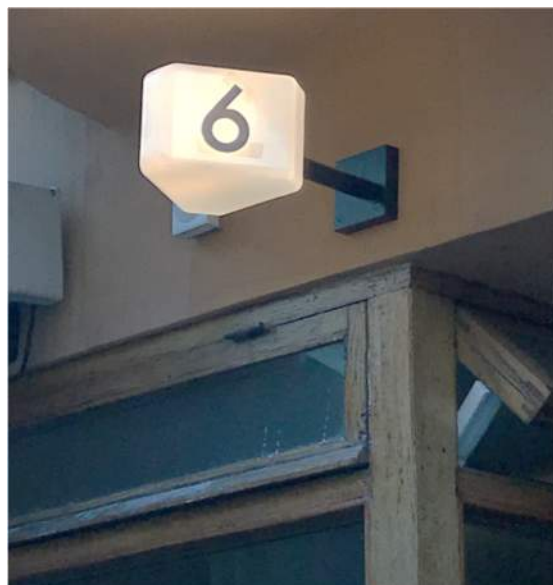
Avslutning - exteriört vid bostadsentrén

Nyttillverkad gatunummerarmatur efter förebild från 1935, ritad av AIX Arkitekter.
