Sparsmakad fitness

i 1930-talets eleganta balkonger

Det finstämda formspråket hos 1930-talsarkitektens lätta balkonger gav byggnaderna ett särskilt uttryck. Tidens arkitekter arbetade med små gester och ofta är det först när de gamla balkongerna ersätts som vi inser hur viktiga de var för helheten. *Gustav Bergström* ger några exempel från Stockholm.

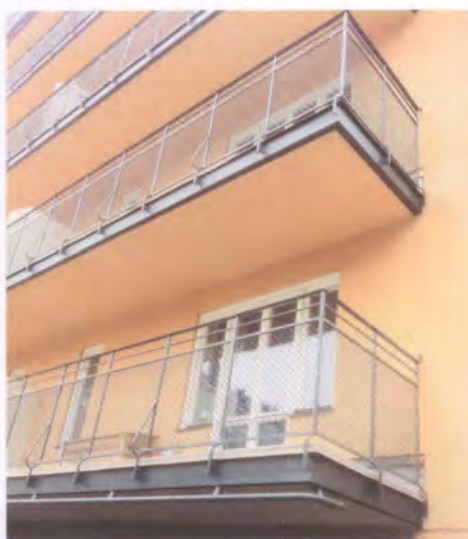
Ett fint exempel på hur bra det kan bli! BRG Göken på Kungsholmen i Stockholm har gjort en synnerligen ambitiös renovering av sina hus. Renoveringar i denna klass är ytterst sällsynta

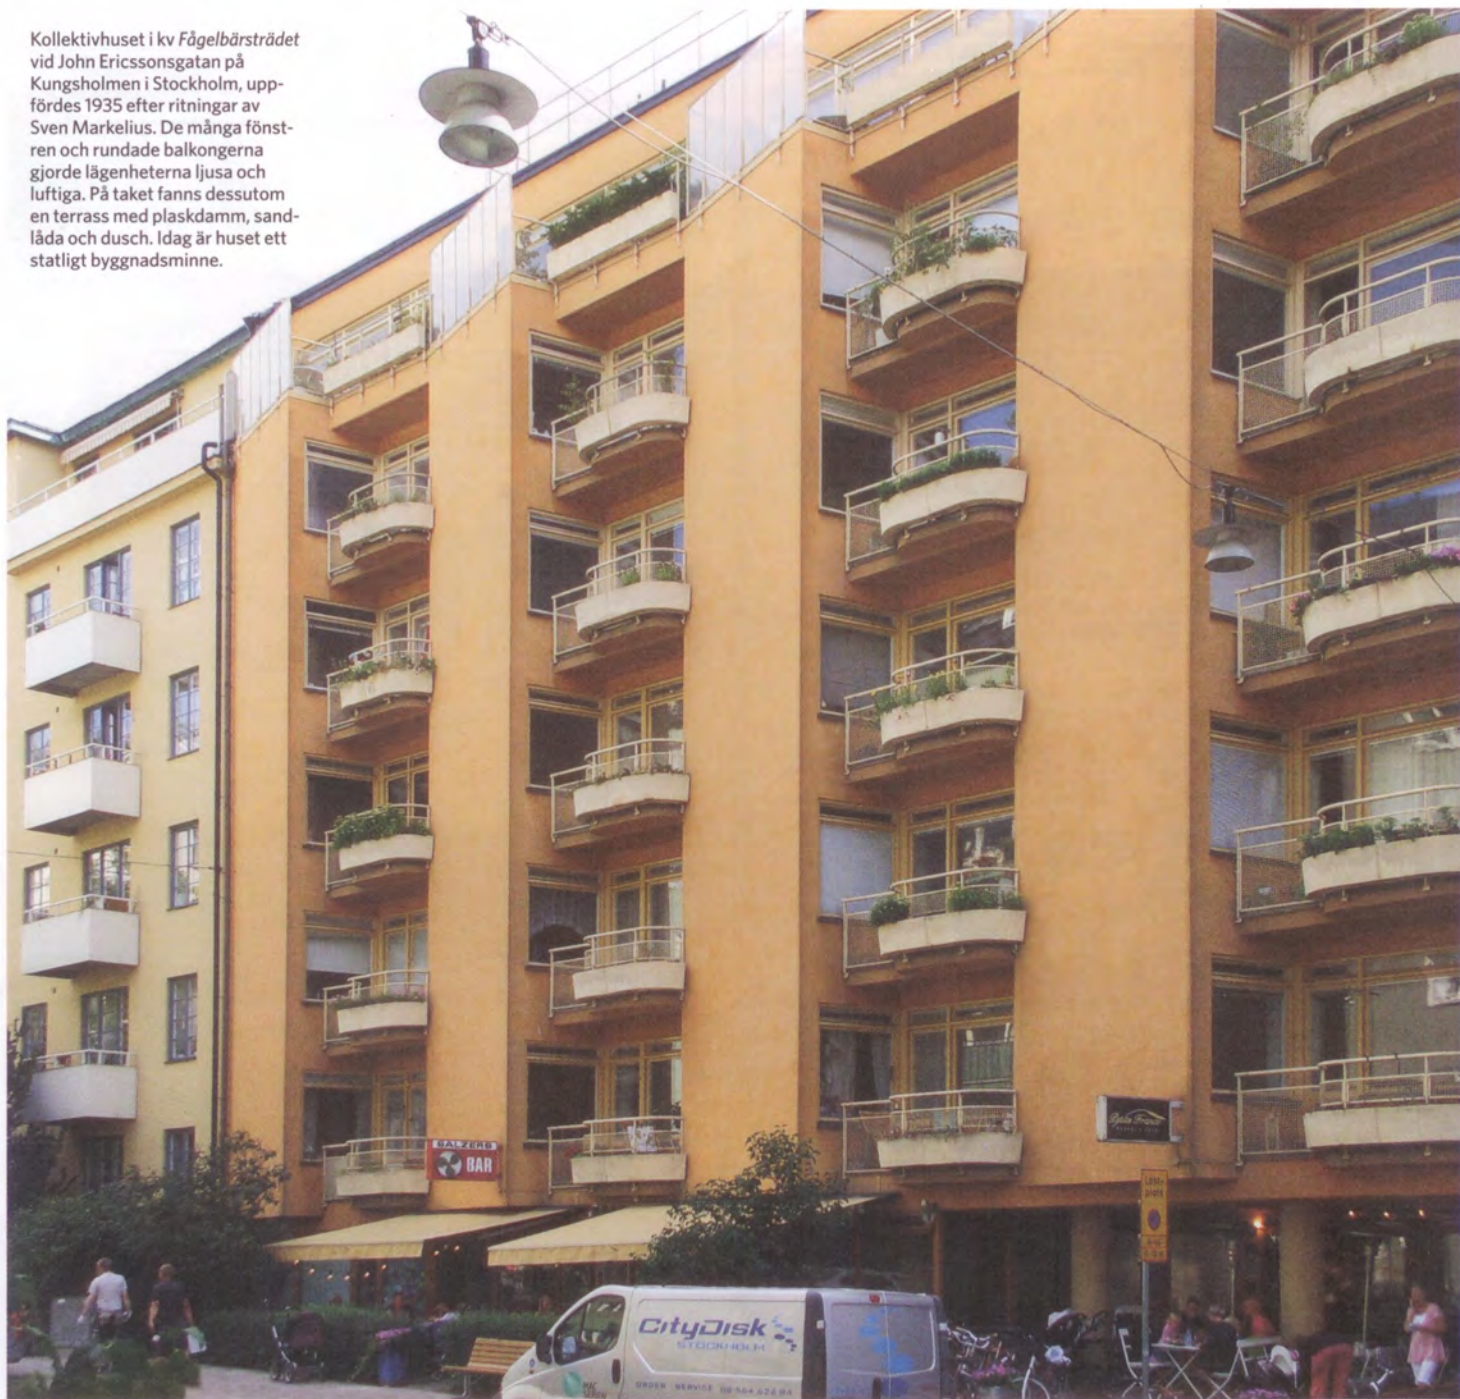
Kollektivhuset i kv Fågelbärsträdet vid John Ericssonsgatan på Kungsholmen i Stockholm, uppfördes 1935 efter ritningar av Sven Markelius. De många fönstren och rundade balkongerna gjorde lägenheterna ljusa och luftiga. På taket fanns dessutom en terrass med plaskdamm, sandlåda och dusch. Idag är huset ett statligt byggnadsminne.

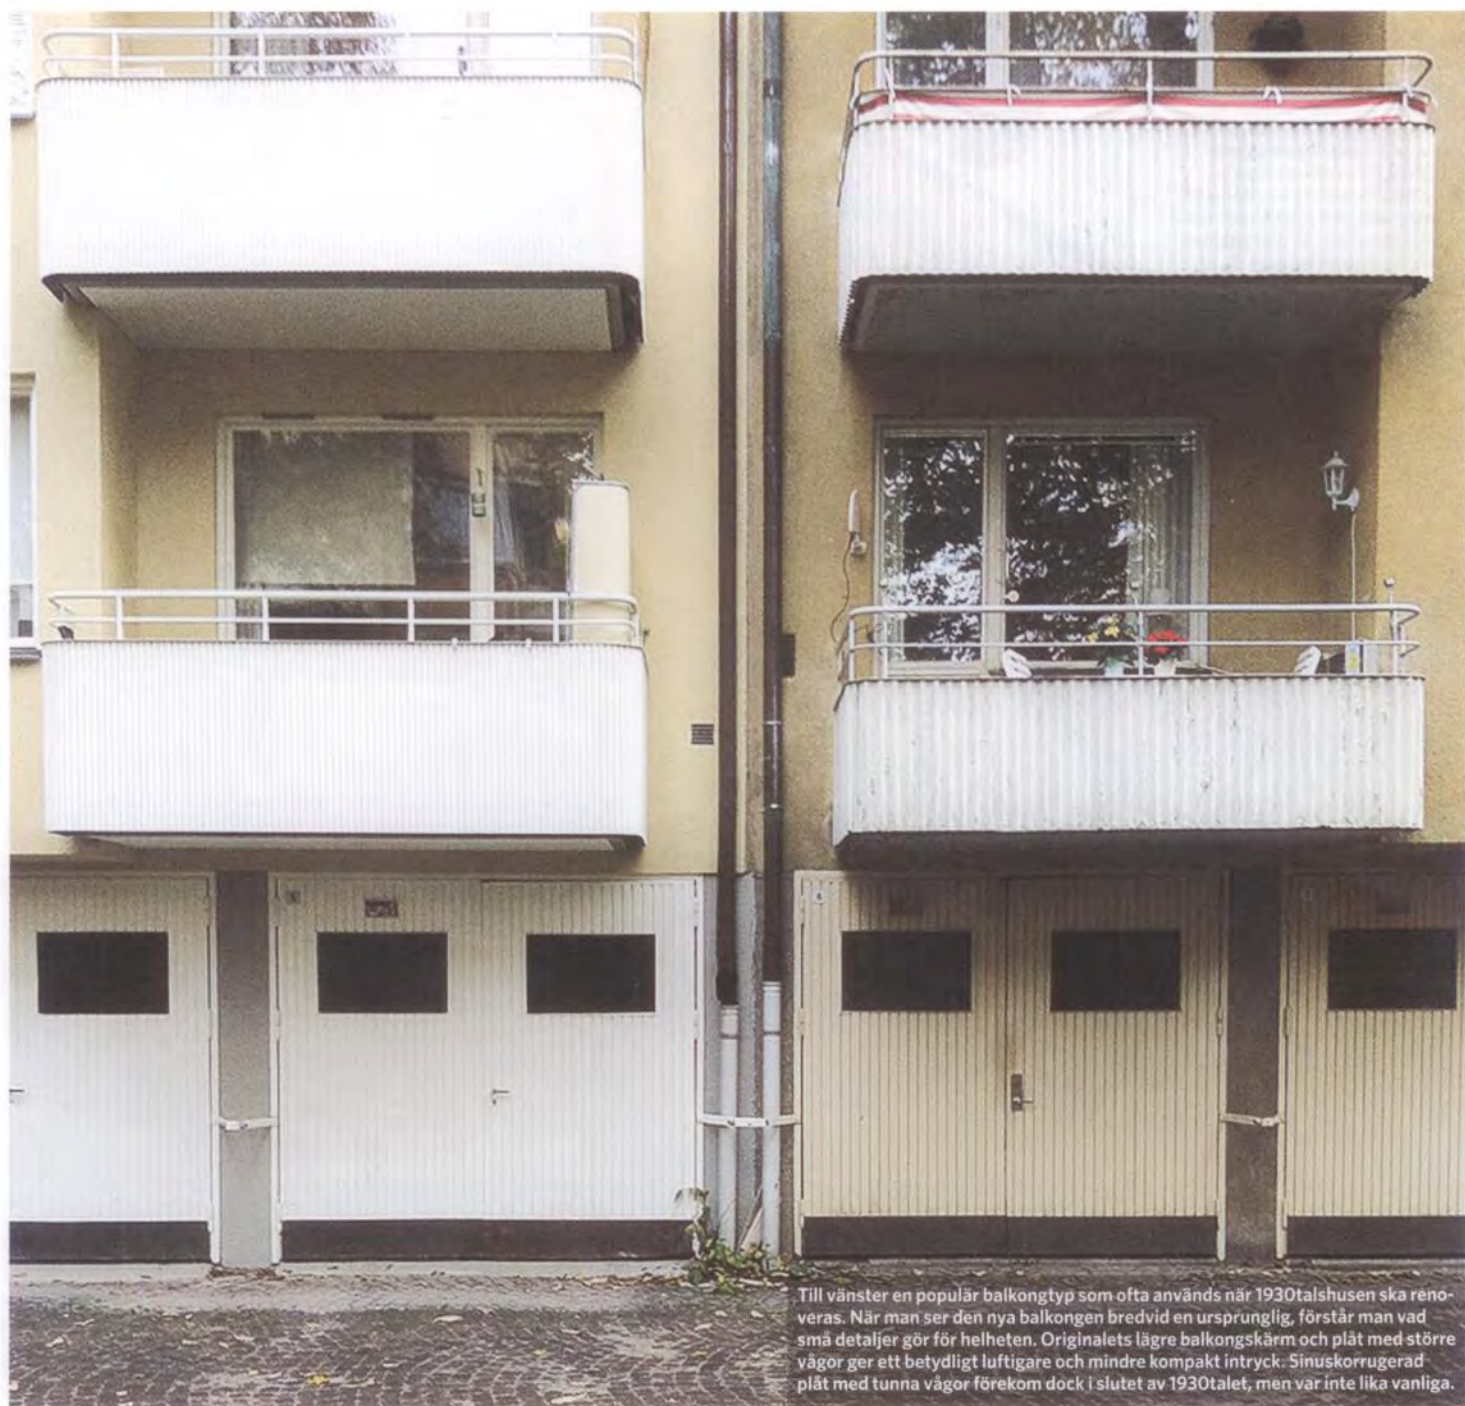
Till vänster en populär balkongtyp som ofta används när 1930talshusen ska renoveras. När man ser den nya balkongen bredvid en ursprunglig, förstår man vad små detaljer gör för helheten. Originalets lägre balkongskärm och plåt med större vågor ger ett betydligt luftigare och mindre kompakt intryck. Sinuskorrugerad plåt med tunna vågor förekom dock i slutet av 1930talet, men var inte lika vanliga.

Två typer av balkongkonstruktioner karakteriserar årtiondet. Vanligast är den typ vars plan eller platta omges av en kantbalk med Uprofil. I balken fästes sedan balkongfronten, som oftast är av slät plåt och utformad på olika fantasifula sätt. Sinuskorrugerad plåt

kom dock att dominera under decenniets sista år. Balkongfronten kan försees med en överliggare, ibland med två eller flera. Det enkla och sparsmakade innebär inte att utformningen är simpel, tvärtom är den genomtänkt och harmonisk i linjer och proportioner. Balkongskärmarna under denna period var dessutom mycket varierade och plåten kompletterades med trådnät eller glas och kunde ges en låg höjd som sedan byggdes på med flertalet överliggare. Sådana balkonger är idag mycket sällsynta, men gamla bilder visar hur de en gång såg ut.

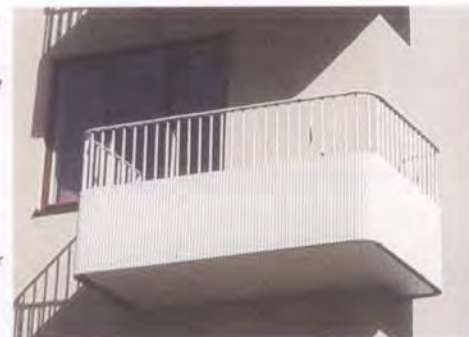
Huset på Furusundsgatan i Stockholm renoverades nyligen och dessa vackra balkongfronter ersattes av lättmetallfronter i standardmodell.

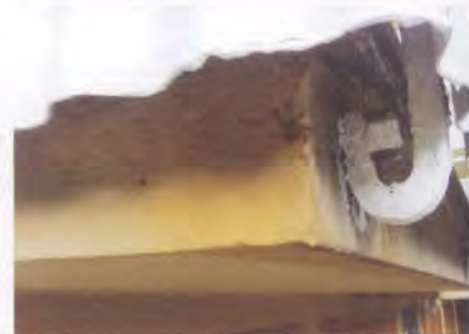
Nedre bilden: När de armerade betongplattorna infördes lät man ofta balkongfronten täcka hela balkongplanet, kanske för att dölja infästningarna som göts in i betongen.

När de armerade betongplattorna infördes lät man ofta balkongfronten täcka hela eller halva balkongplattan, kanske för att dölja infästningarna som göts in i betongen och inte är riktigt lika dekorativa som de som förekom tidigare.
